НАДО ЛИ ПРОМЫВАТЬ ДВИГАТЕЛЬ?

АЛЕКСАНДР ХРУЛЕВ

кандидат технических наук

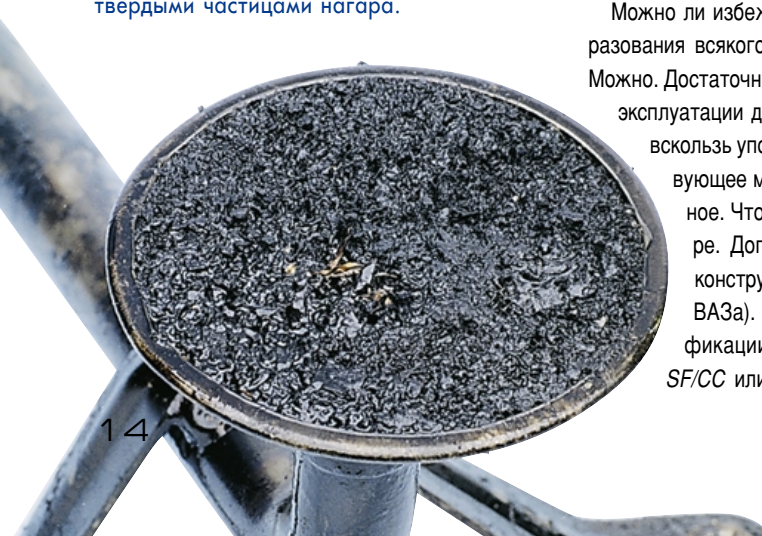
Маслоприемник, полностью забитый твердыми частицами нагара.

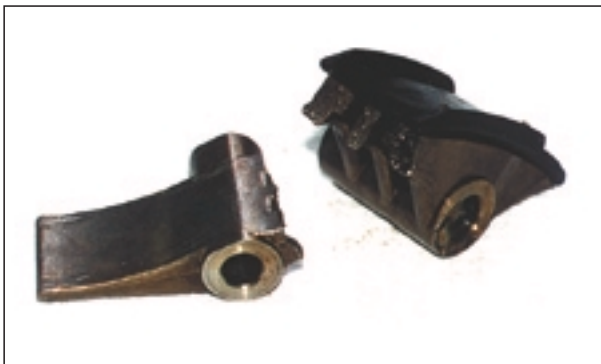
Винючник поломки двигателя — сломанный успокоитель цепи.

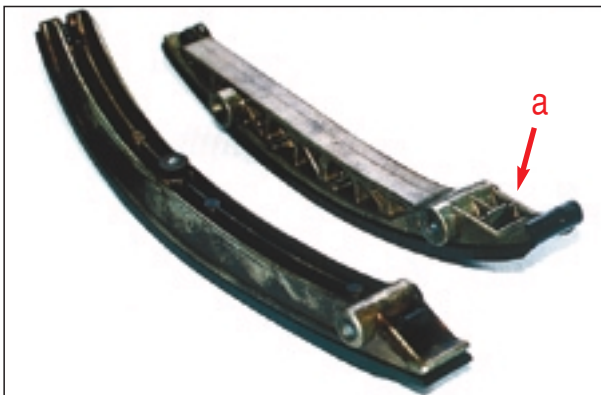
Старые успокоители и башмаки — экономия на них была роковой ошибкой. Поломанный зуб защелки (а) свидетельствует о неудавшейся попытке заменить пластиковую накладку.

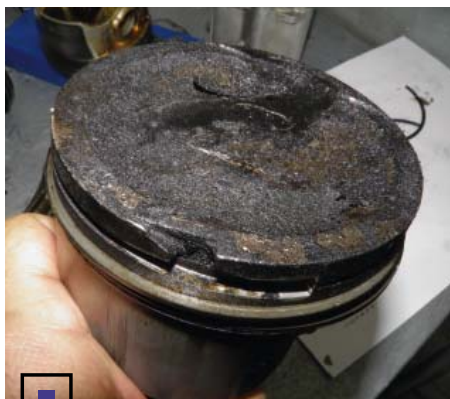
□ Предыдущие эксперты единодушны: поршень прогорел из-за использования некачественного бензина

первого эксперта: прогар поршня по вине некачественного топлива.

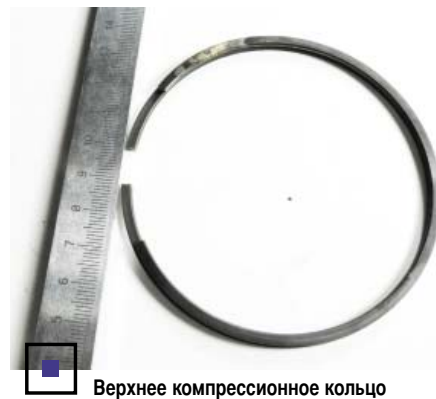
□ Верхнее компрессионное кольцо сломано посередине. Сравнение с целым кольцом показывает, что у него не хватает двух кончиков

Единодушное мнение экспертов можно было бы принять за истину, но... Если взглянуть на поврежденный поршень, видно, что у него не только разрушена часть днища и огневого пояса, но есть еще один серьезный дефект — сломано верхнее компрессионное кольцо. Причем оно оказалось сломано в трех местах: примерно посередине, напротив замка, и с двух сторон от него, так что кольцо лишилось двух «кончиков». На этот счет эксперты предположили, что после того как поршень прогорел, температурный режим кольца в этом месте резко изменился, кольцо перегрелось, потеряло прочность — и вот вам результат... Этот вывод и вызвал наибольшие сомнения очередной, третьей команды экспертов. Она была привлечена судом для раскрытия тайны мотора по ходатайству уже порядком измученного, но все еще не сдающегося автовладельца.

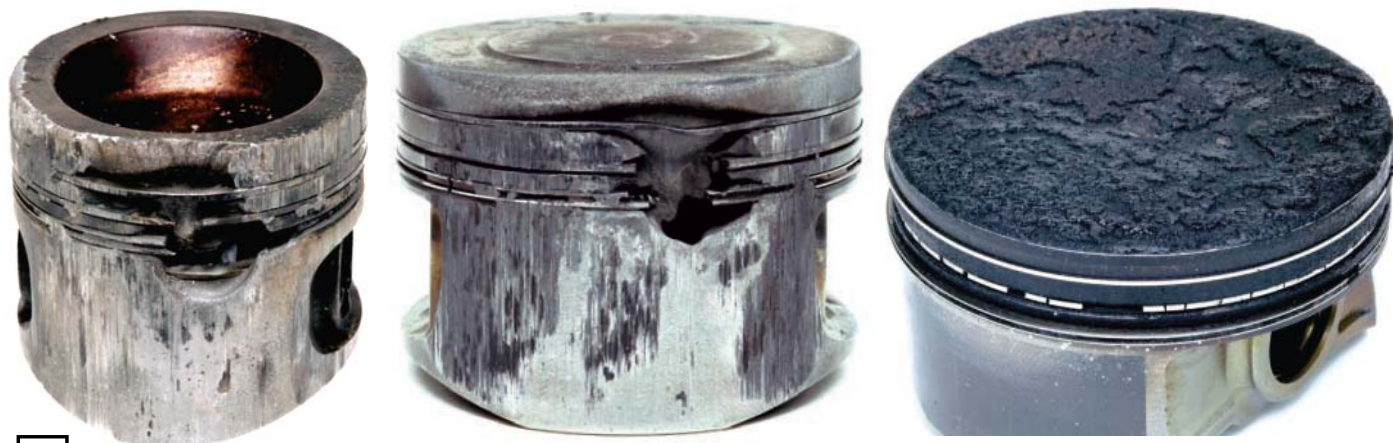
Авторитеты «моторных дел» не отмечают случаев, чтобы прогар поршня (слева и в центре) или детонация (справа) вызвали поломку верхнего компрессионного кольца

от авторитетных производителей моторных комплектующих, они пришли к выводу, что в мировой практике моторного ремонта такое явление не просматривается. Да, поршни прогорают, огневой пояс и перемычки между кольцами оплавляются, но верхнее кольцо в подавляющем большинстве случаев остается целым. Даже при сильной детонации в цилиндре повреждается, как правило, только среднее кольцо, а верхнее — нет. Дело в том, что верхнее кольцо воспринимает основную часть нагрузки от давления расширяющихся в камере сгорания газов. Поскольку нагрузка имеет ударный характер, в современных моторах верхние кольца изготавливаются из достаточно пластичных материалов, например, из высокопрочного чугуна. Такое кольцо можно разогнуть руками, и оно не сломается. В двигателях с наддувом верхние кольца обычно делают из очень прочных материалов — к примеру, из теплостойкой стали. Такое кольцо можно сломать, но усилие «на слом» значительно превышает прочность самого поршня — если поршень и сломается, то верхнее кольцо, скорее всего, устоит.

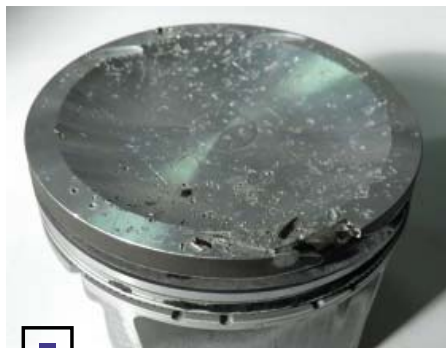
После очистки поршня взору открылось днище, бомбардированное посторонними предметами. А «прогар» ...исчез!

Оставалось непонятным, почему сломалось кольцо, и когда это случилось? Ответы были найдены только после двух месяцев тщательных исследований, анализов и жарких споров. Вначале было решено как следует отмыть место повреждения поршня. Сделать это было непросто, поскольку нужно было очистить твердый нагар, не повредив саму поверхность. Но результат очистки превзошел ожидания — «прогар» исчез! После удаления слоя нагара стало абсолютно очевидным, что поврежденные поверхности не оплавлены. На них были отчетливо видны следы механического износа и излома. Это убедительно доказывало, что повреждение поршня имеет не термическую, а чисто механическую причину.

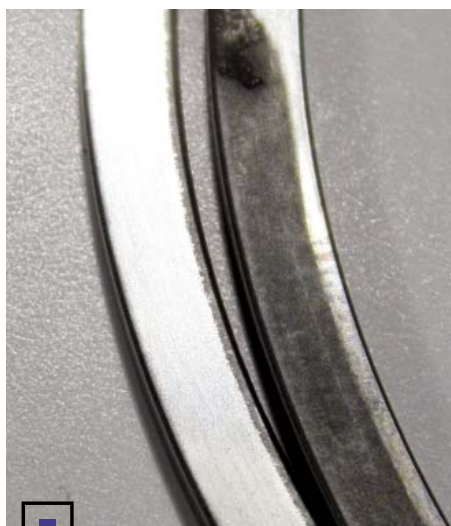
□ Сравнение характера износа нижних торцов нормального (слева) и сломанного (справа) колец показывает, что поврежденное кольцо не работало как должно

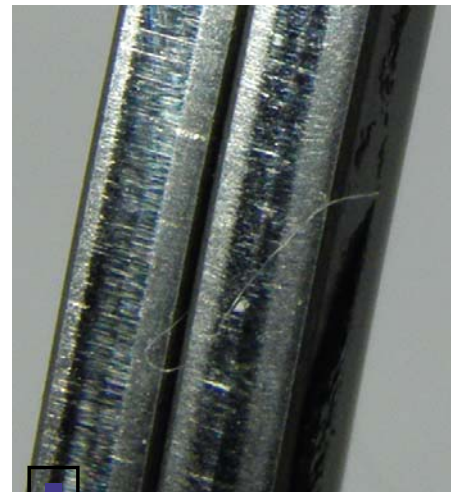
□ Поясок приработки на рабочей поверхности сломанного кольца (справа) заметно уже, чем у целого

Внимание экспертов привлекли два момента. На рабочей поверхности сломанного кольца характерный поясок приработки оказался заметно уже, чем у нормальных колец в других цилиндрах. Так же необычно выглядела картина приработки на нижнем торце кольца: узенькая контактная полоска, смещенная в сторону днища канавки. Оставшаяся часть торца — девственно матовая, без каких-либо следов контакта с канавкой. Нормально работающие компрессионные кольца изнашиваются прямо противоположным образом — приработка идет

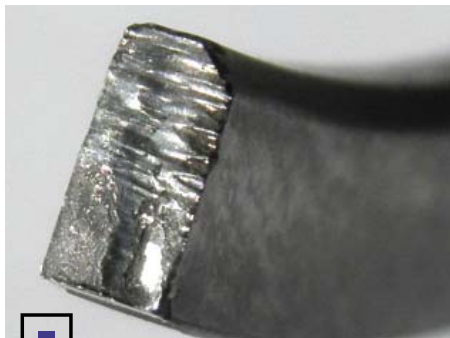
Изломы кольца частично заполированы, но в среднем удалось обнаружить признаки усталостного разрушения

частично заполировались. Тем не менее на изломе, расположенном посередине кольца, удалось обнаружить признаки усталости материала, а на изломах по краям — следы хрупкого разрушения.

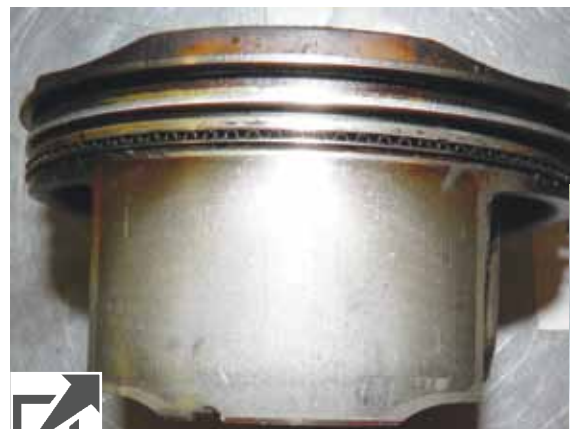
Разрушение катализатора не прошло бесследно для двигателя – в цилиндры попали керамические частицы, которые вызвали повреждения и износ всех трущихся поверхностей

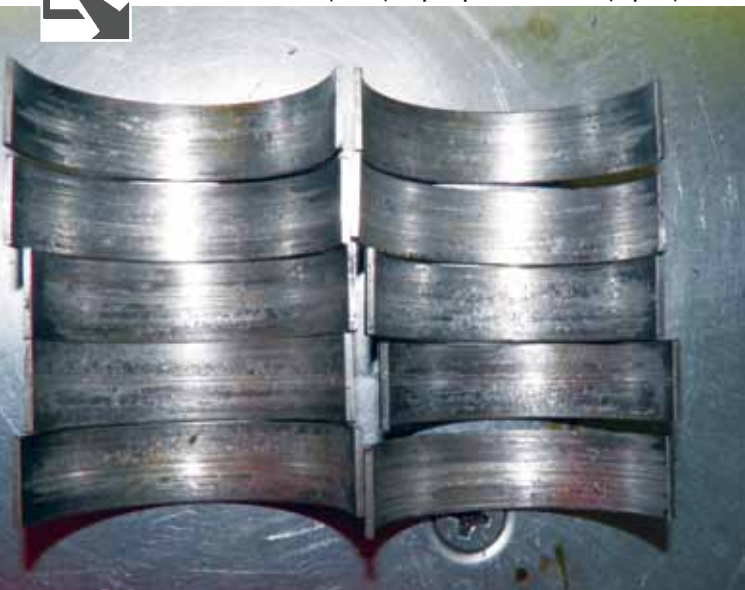
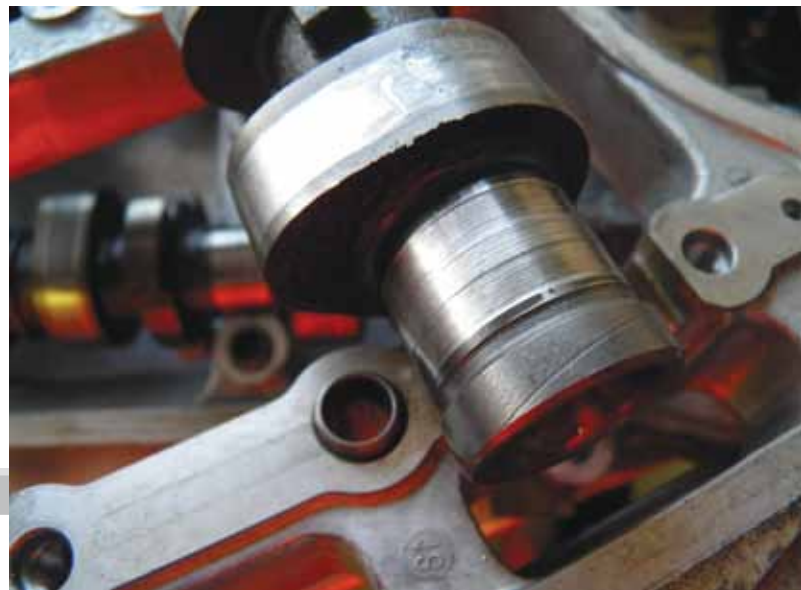
Эксплуатация поврежденного двигателя привела к тотальному абразивному износу – пострадали все подшипники, от коленчатого вала (слева) до распределительных (справа)

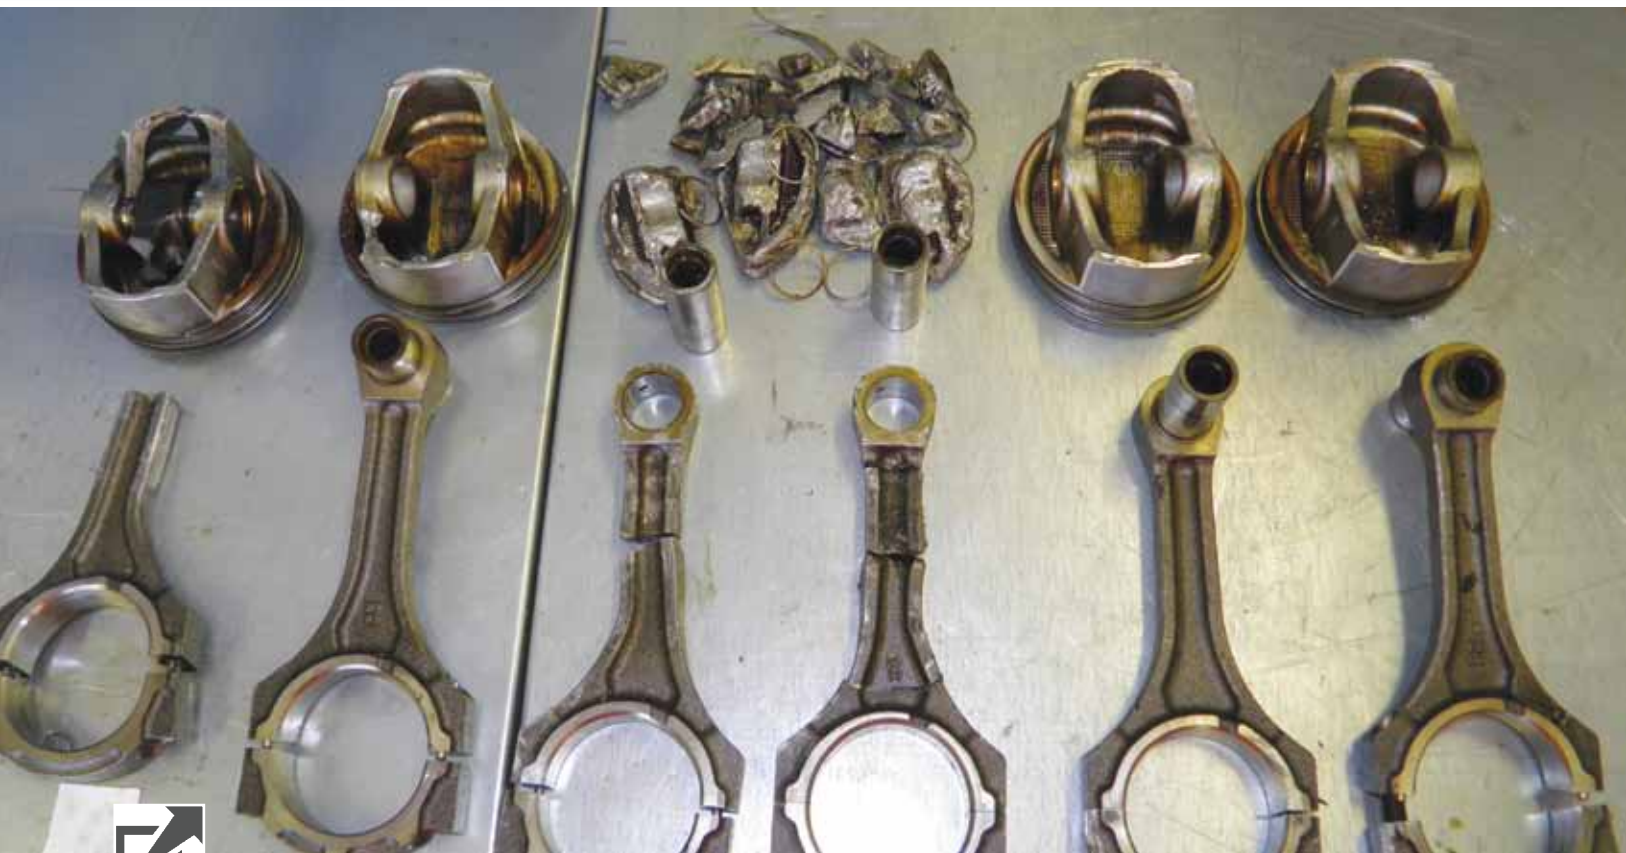
Когда в результате катастрофического расхода масла водитель «упустил» его уровень, один из шатунных вкладышей задрался и сильно износился, а поршень стал доставать до головки блока и через некоторое время разрушился от ударных нагрузок и усталости, «прихватив» с собой еще один поршень и целых три шатуна

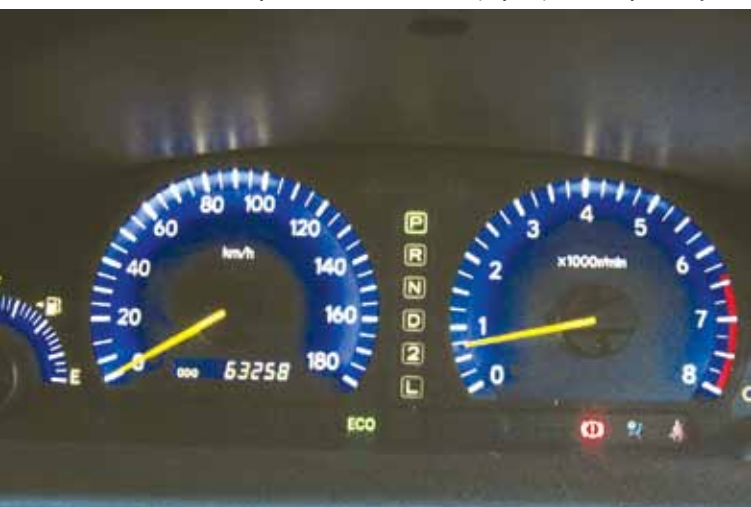
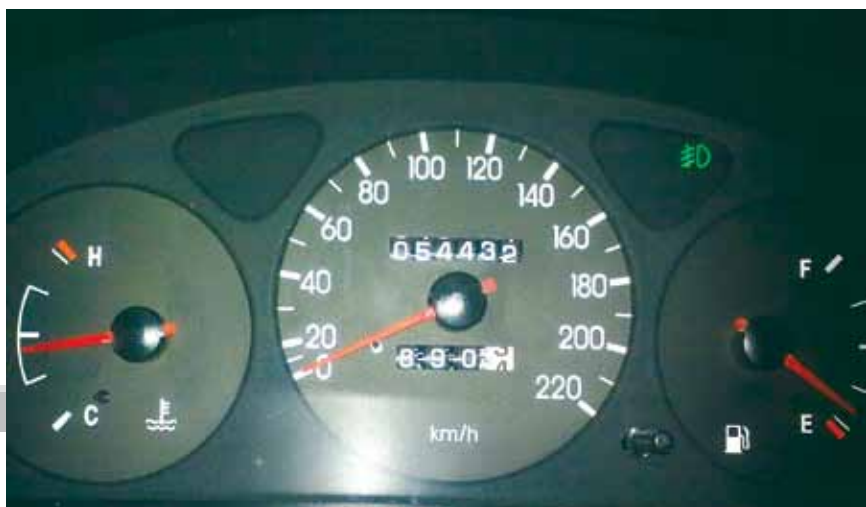
Но нет дыма без огня, и катализатором дело не ограничилось – на свет вылезли явные признаки коррекции пробега автомобиля. У электронного одометра (слева) такая коррекция требует специальных знаний, технических средств и возможна далеко не на всех автомобилях. То ли дело раньше – механический одометр отсчитывал пробег шестеренками, и сбросить ему цифры не представляло большой технической проблемы даже для среднего автовладельца (справа). Жаль, времена уже не те...

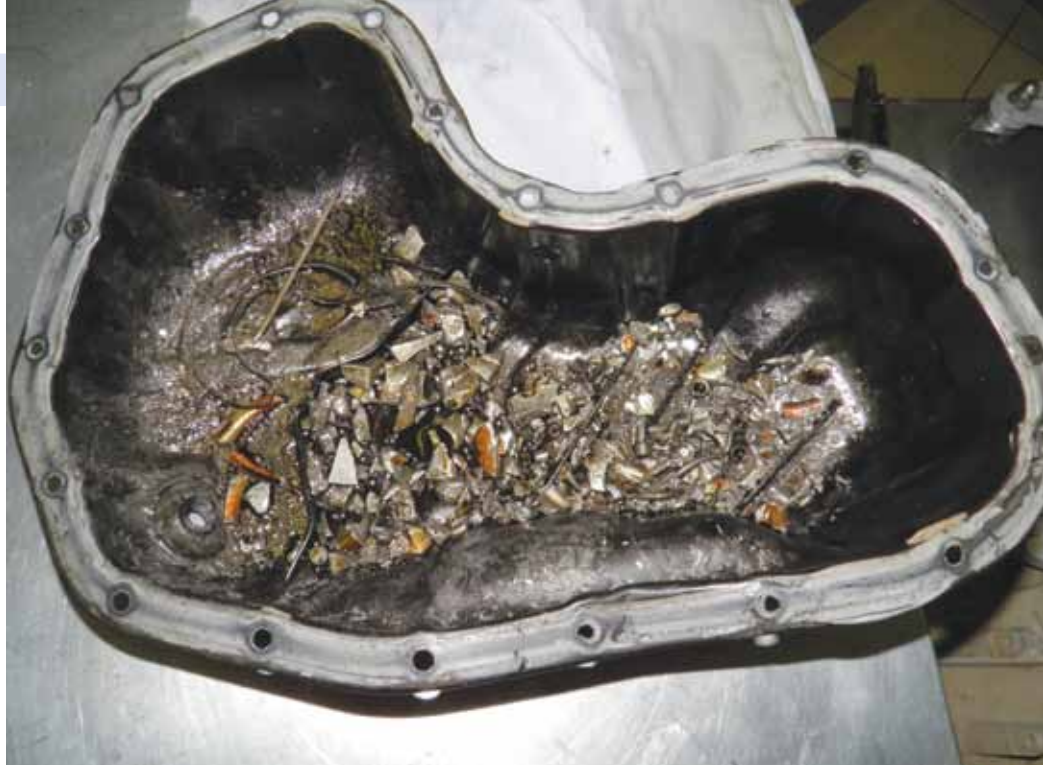
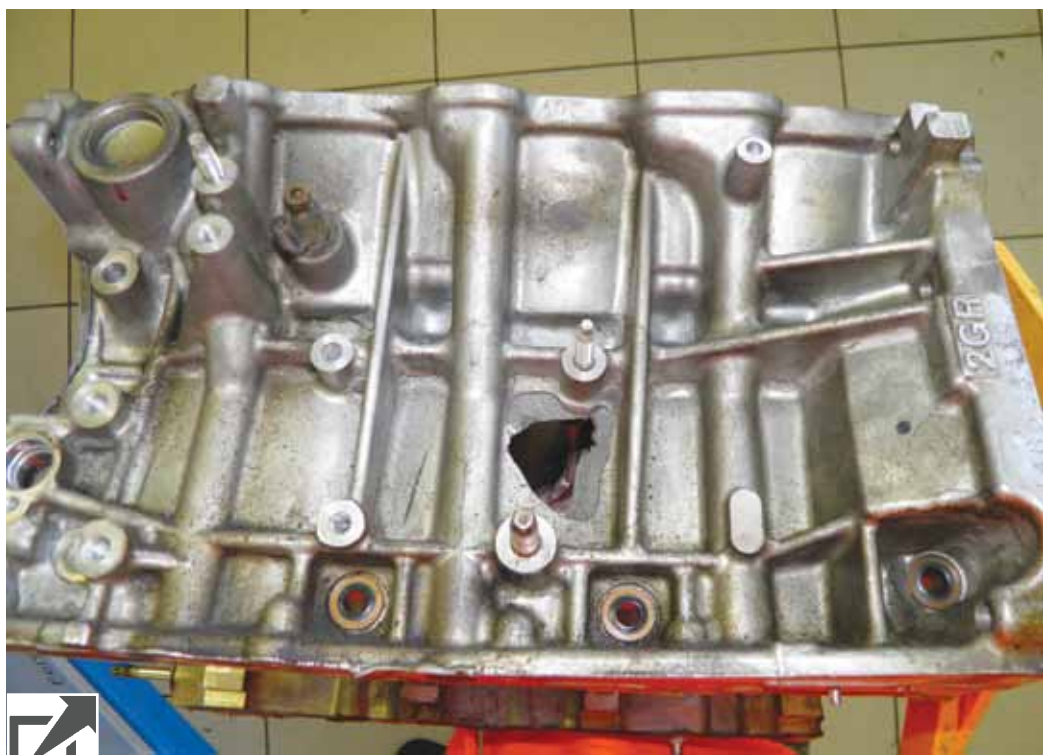
Закономерный итог всех хитростей владельца с пробегом и выбиванием катализатора – в поддоне картера (вверху) и на стенке блока (внизу). Теперь двигатель уже не восстановит...

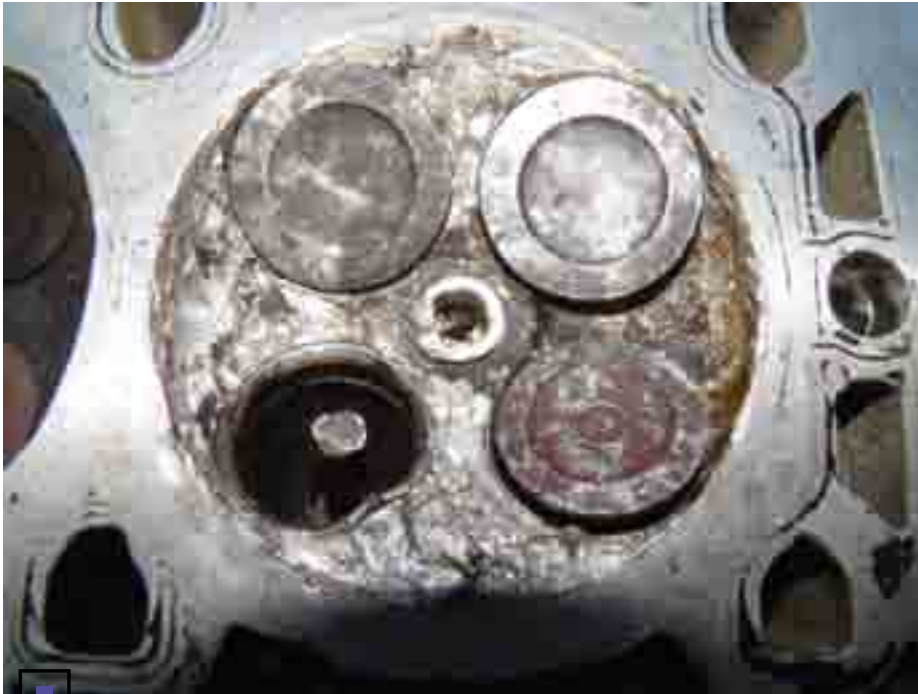
Обрыв тарелки клапана для камеры сгорания никогда не проходит бесследно

Дело в том, что когда обрывается клапан и разрушается поршень, то в 99,9% случаев «виноват» клапан. Традиционный «сценарий» развития такой поломки следующий: когда на средних оборотах двигателя (по какой-то причине) разрушается клапан, его тарелка, оторвавшись от стержня и перемещаясь в цилиндре хаотично, попадает между поршнем и головкой блока.

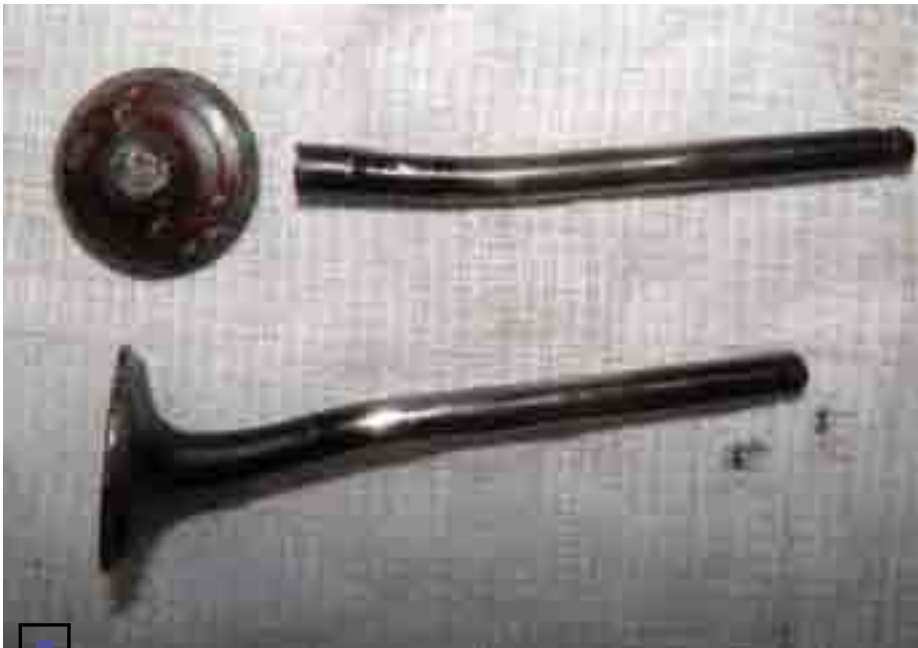
А вот и сам «оборванец» — судя по соседнему гнутому клапану обрыв случился от удара поршня

Разборка двигателя показала, что один поршень в моторе полностью разрушился: от него остались лишь мелкие кусочки. Но одновременно с этим «приказал долго жить» и выпускной клапан в этом же цилиндре. А это — вполне себе характерная поломка, которая может указать на виновника происшествия.

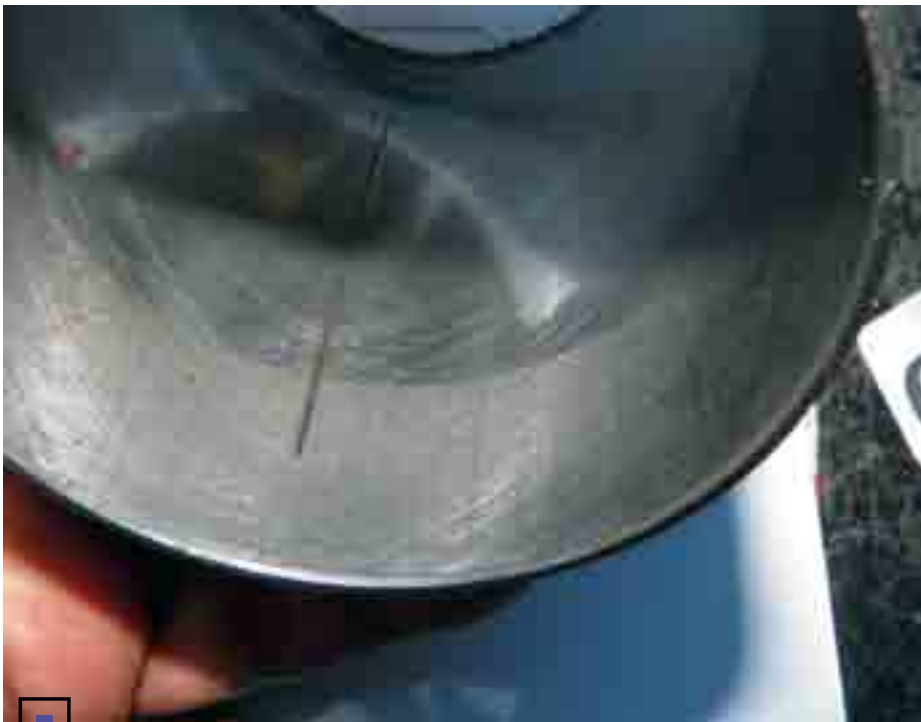
При сдвиге пальца упором служит поверхность цилиндра, где от пальца остается характерная «канавка»

опора только на одну бобышку поршня, а на второй бобышке опоры пальца практически нет: его торец «зацепляет» только за самый край отверстия. Тогда при работе двигателя край этой бобышки на поршнях очень быстро срабатывается, а от возрастающих ударных нагрузок на палец другая бобышка быстро разрушается. Вместе со всем поршнем.

Признаки этой неисправности очевидны — «канавка» на стенке цилиндра, на одной бобышке следы перекоса пальца (на обоих краях отверстия есть характерный износ), а на другой бобышке — «разбитый» внутренний край.

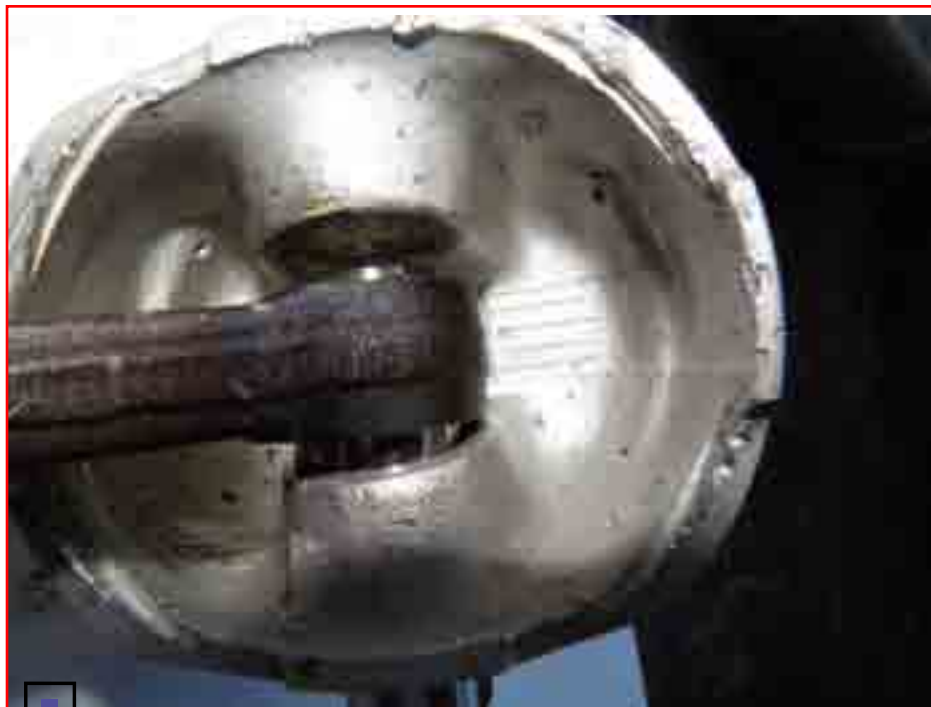
При сдвиге до упора палец теряет опору на одну из бобышек...

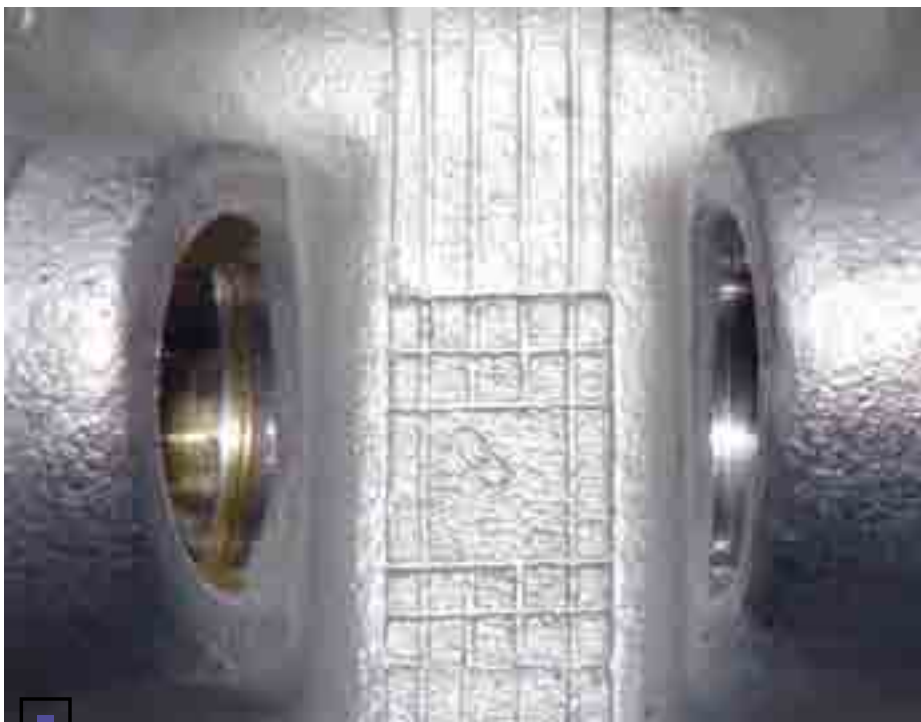
...что видно по характерной выработке на краю отверстия бобышки

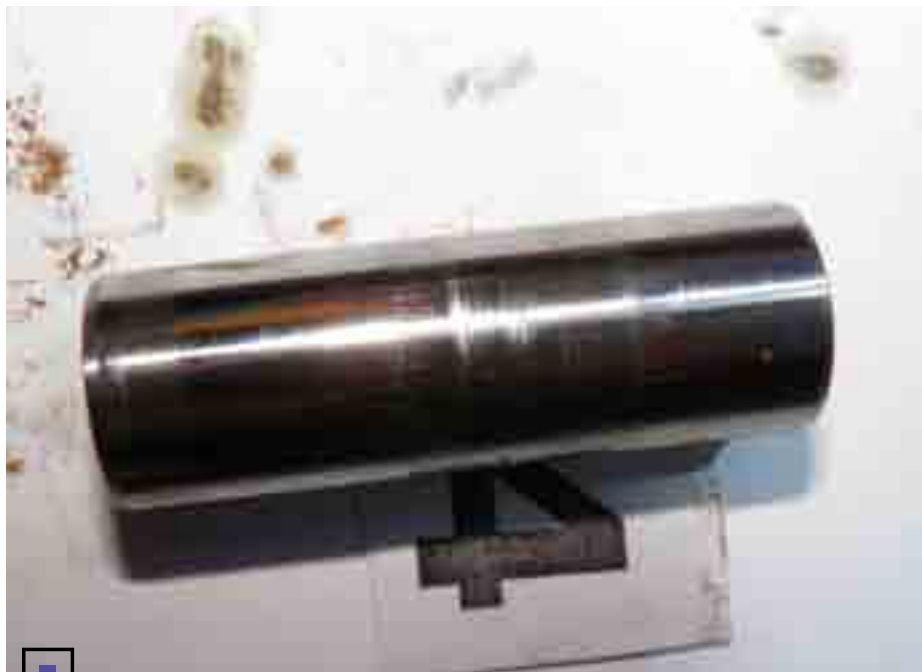
Несимметричные следы приработки на пальце - типичные признаки его сдвига и вращения в отверстии верхней головки шатуна

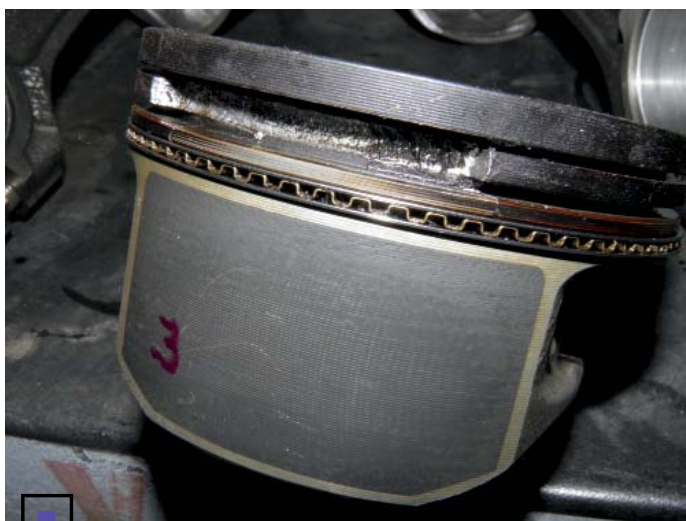
Один из поршней, подвергшихся атаке детонации. Надеемся, комментарии не требуются

Истины ради следует заметить, что детонационные нагрузки в двигателе (а именно они виновники таких поломок) возникают не только из-за низкооктановых характеристик топлива. Существуют еще две причины, способные привести детали ЦПГ к подобному состоянию. Одна из них — существенный перегрев двигателя. Сильно перегретые стенки камеры сгорания способны нагреть и самовоспламенить ударным образом даже высокооктановый бензин. Но в этом случае перегреву подвергнутся и другие детали двигателя, что легко определить по специфическим признакам. Вторая причина сложнее, она бывает связана с неверной работой блока управления двигателем. И если бы была возможность посмотреть в памяти блока все события, относящиеся к данному происшествию, то судьба судебного разбирательства, видимо, была бы очень короткой.

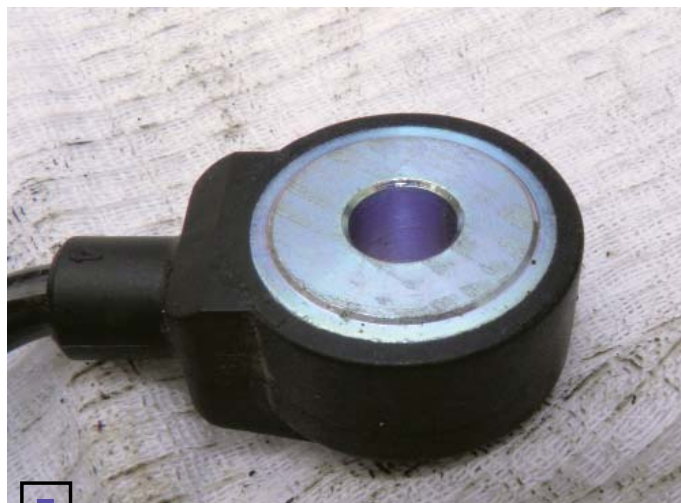
Датчик детонации после проведенных экспериментов показал свою исправность

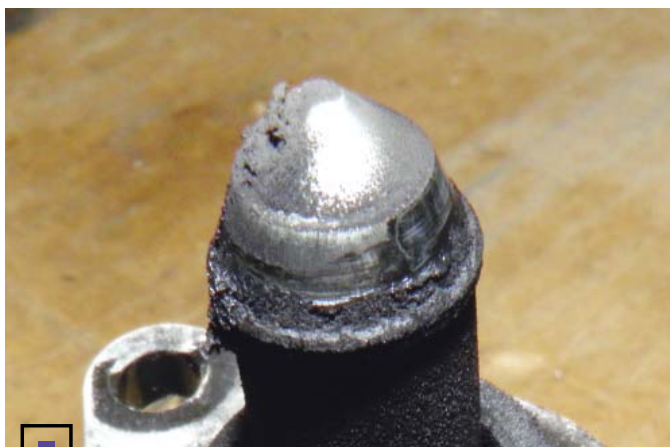
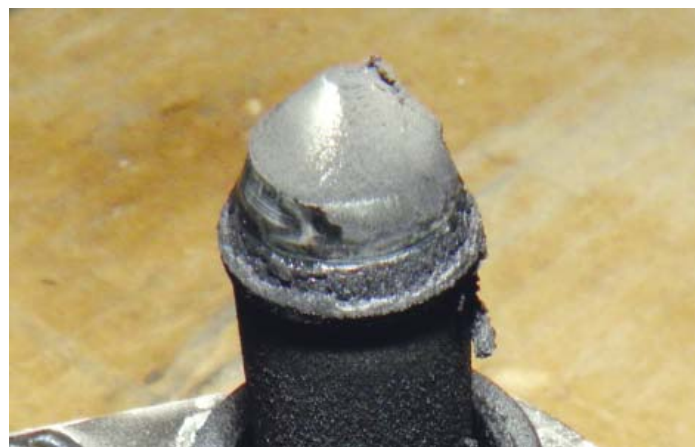
С одной стороны клапан холостого хода был покрыт толстым слоем нагара, а с другой блестел как после свежей обработки

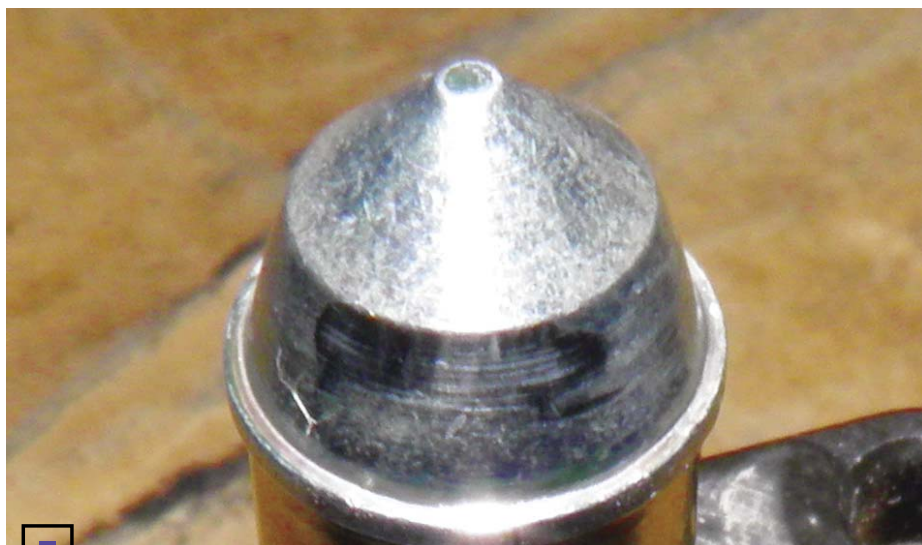
После того как узел промыли, на игле клапана стал ясно виден след от затертости

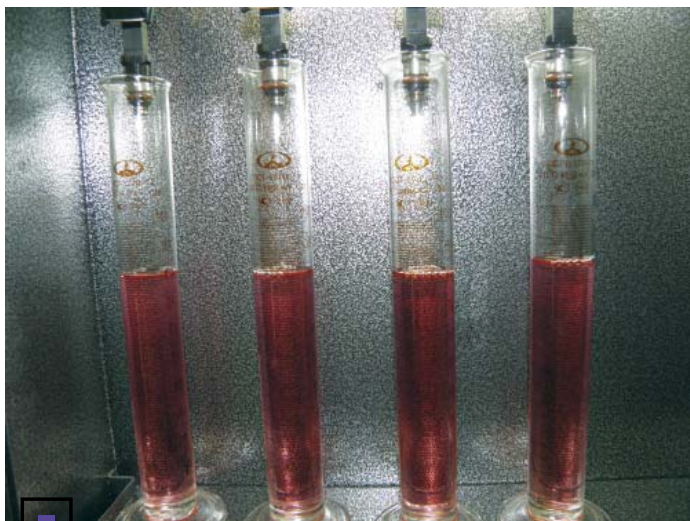
Форсунки на всякий случай проверили на стенде, но нареканий в их работе — не нашли

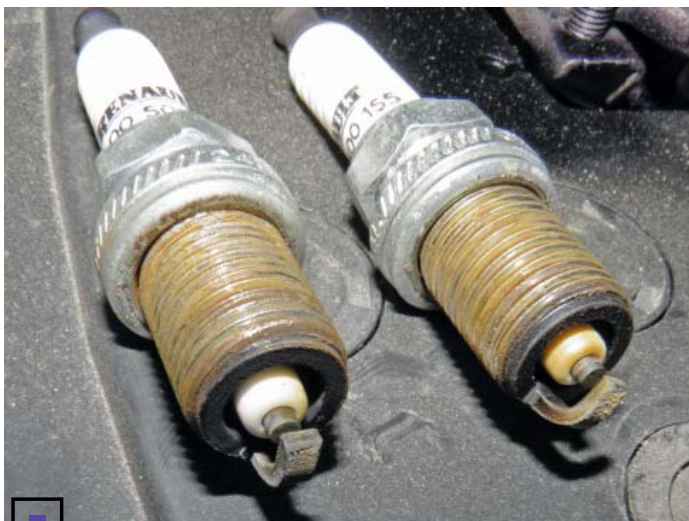
Свечи были исправны и имели хорошую искру

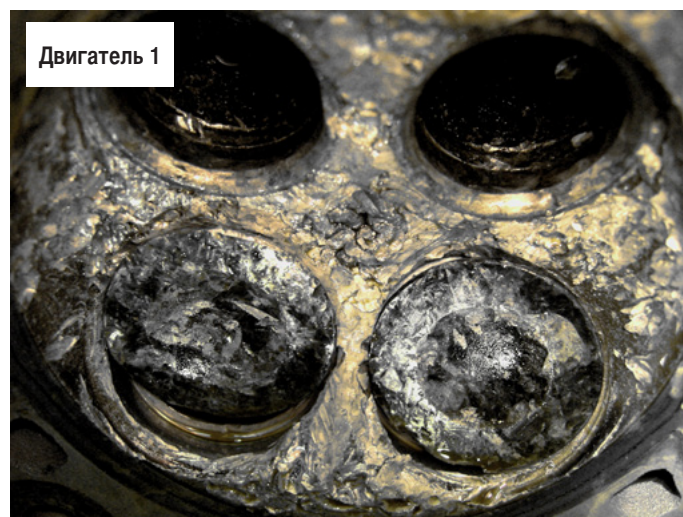
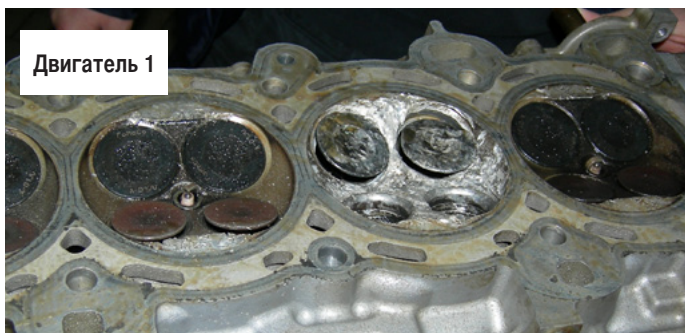
Очаг взрыва находился в одном из цилиндров

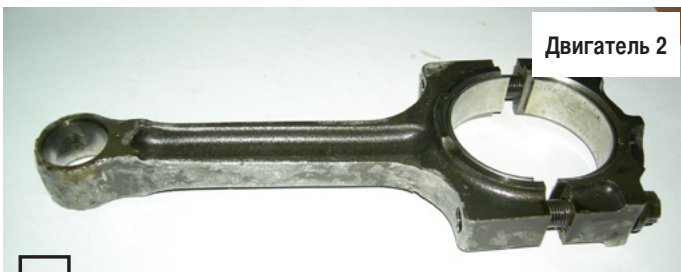
Двигатель 2

Шатун побит и деформирован

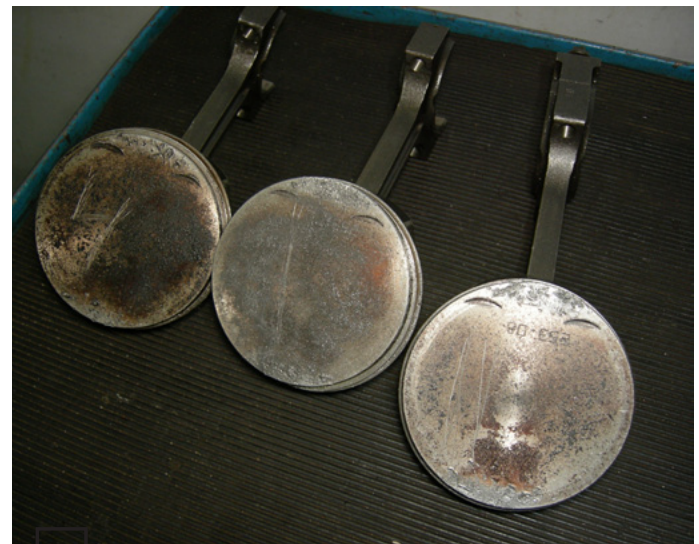
Следы от клапанов есть на всех поршнях

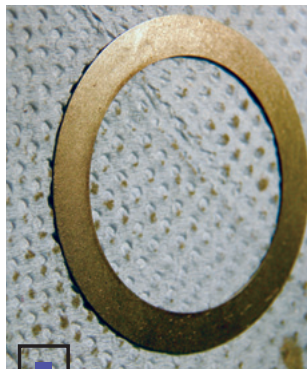
□ Шайбы обработаны для придания поверхностям повышенной шероховатости

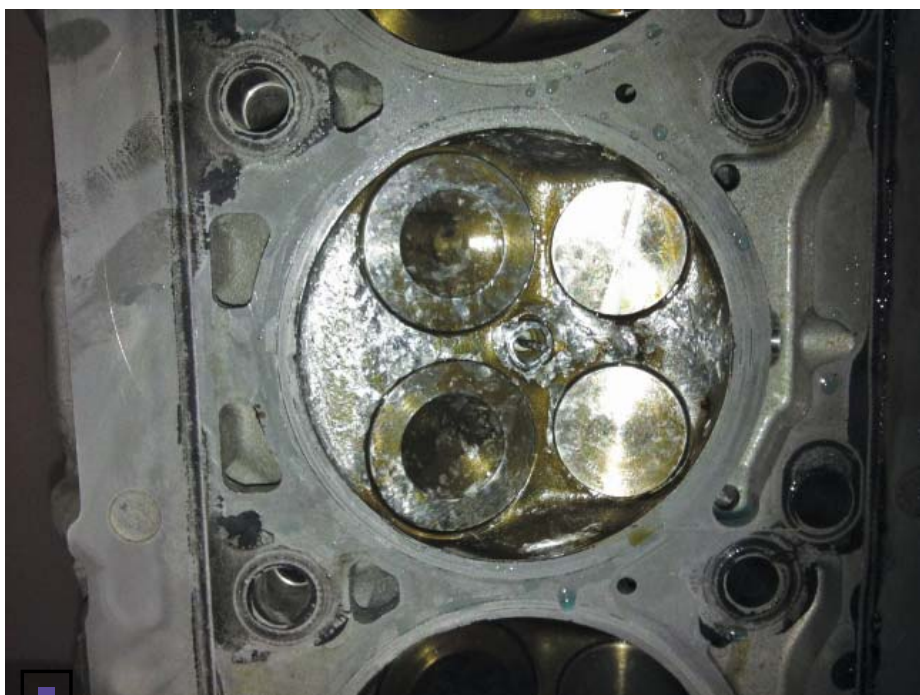
Удивительно то, что клапаны на «Мерседесе» остались не просто целыми, но и практически не деформированными

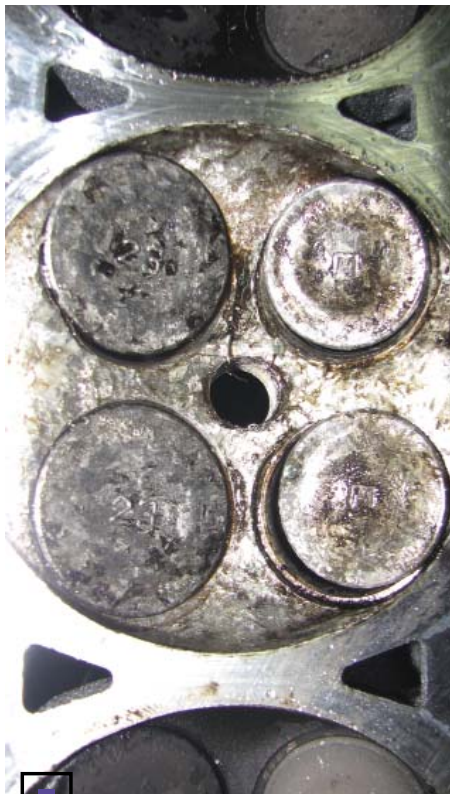
Точно такие же симптомы у «Хонды». Клапаны лишь слегка потрепаны

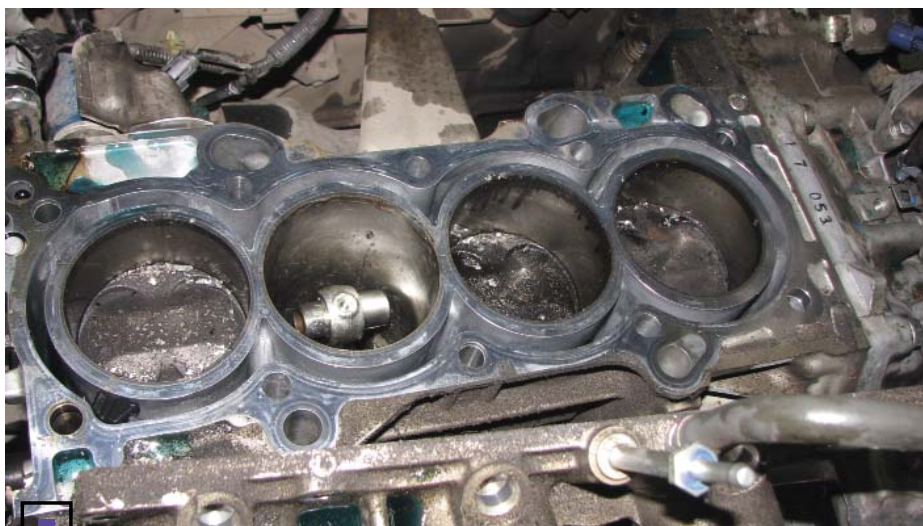
Как у «Мерседеса», шатун и палец на «Хонде» остались целыми, да и на стенках цилиндра лишь небольшие царапины

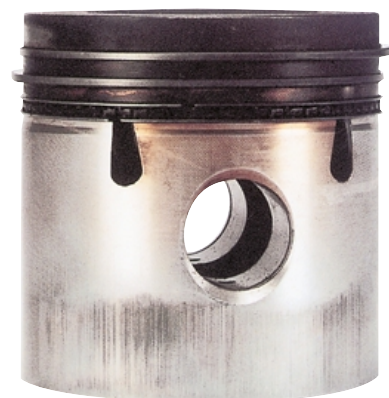
Задир на юбке могут образоваться в результате недостаточного зазора или перегрева. В последнем случае они располагаются ближе к отверстию пальца.

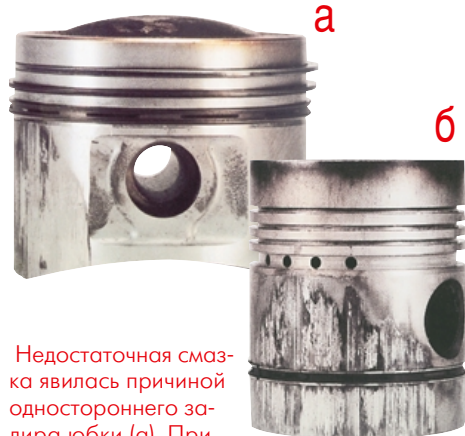
Недостаточная смазка явилась причиной одностороннего задира юбки (а). При дальнейшей работе в таком режиме задиры распространяются на обе стороны юбки (б).

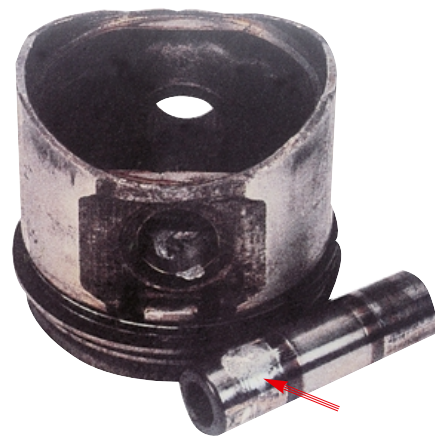
Схватывание пальца в отверстии бобышек поршня произошло сразу после запуска двигателя. Причина — малый зазор в соединении и недостаточная смазка.

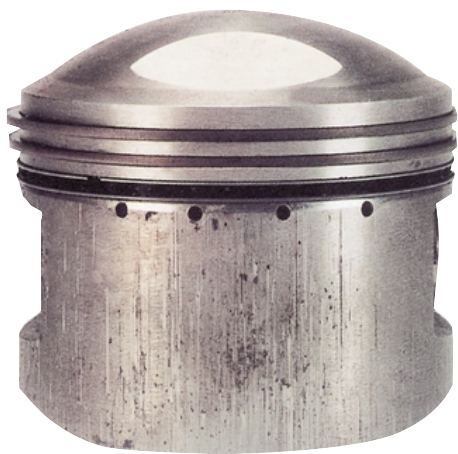
Плохая фильтрация масла послужила причиной абразивного износа юбки, цилиндра и поршневых колец.

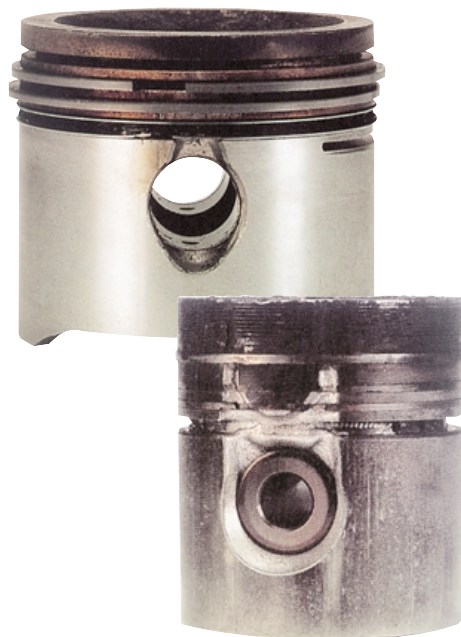
Выскакивание стопорного кольца поршневого пальца ведет к повреждению поршня у отверстия. При этом в цилиндре наблюдаются глубокие борозды от пальца.

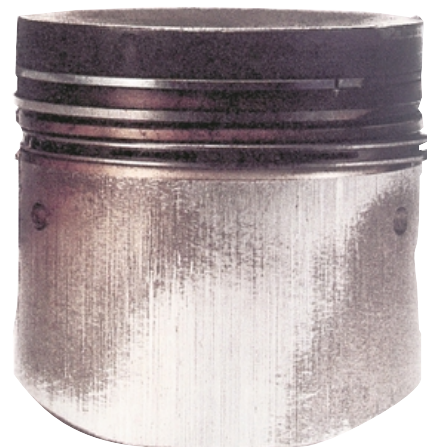
Деформированный шатун обычно приводит к несимметричному пятну контакта юбки с цилиндром из-за перегиба поршня.

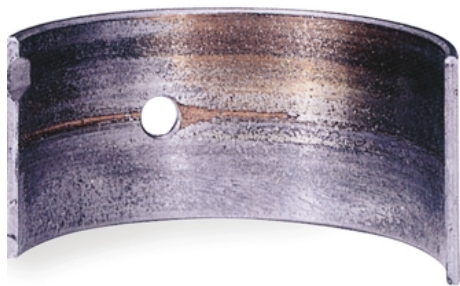
Абразивный износ вкладышей легко установить по матовой рабочей поверхности, рискам и стиранию верхнего слоя.

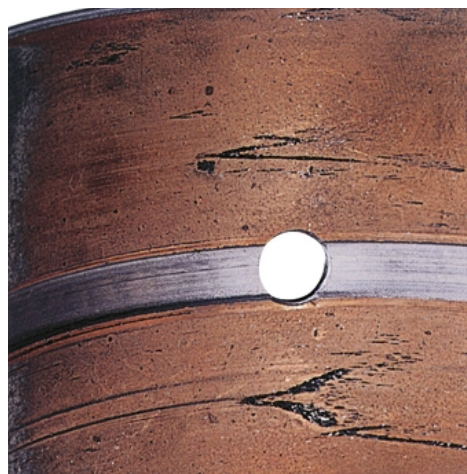
Коррозия вкладыша характеризуется изменением цвета и раковинами до основного антифрикционного материала.

Коррозия рабочего слоя вкладыша — следствие длительной эксплуатации двигателя с многослойными вкладышами на «состарившемся» масле. Оно способно химически воздействовать на материал вкладышей, окисляя и разрушая рабочую поверхность. Коррозия «проедаст» верхний слой, затем никелевый подслой и доберется до основного антифрикционного слоя, оставляя на поверхности многочисленные поры.

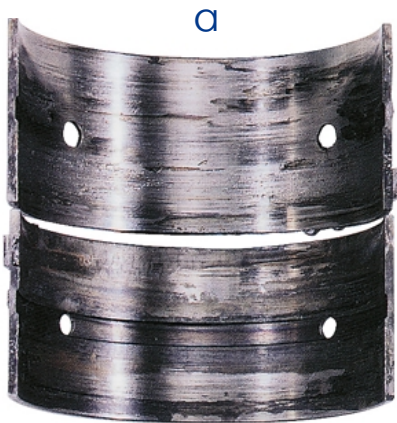
Недостаток смазки сразу вызывает контакт вала с вкладышами и появлению блестящих подплавленных участков на вкладышах.

подплавленные участки. Дальнейшая работа подшипника в таком режиме ведет к быстрому расширению поврежденных участков, износу, задирам, плавлению и полному разрушению рабочего слоя.

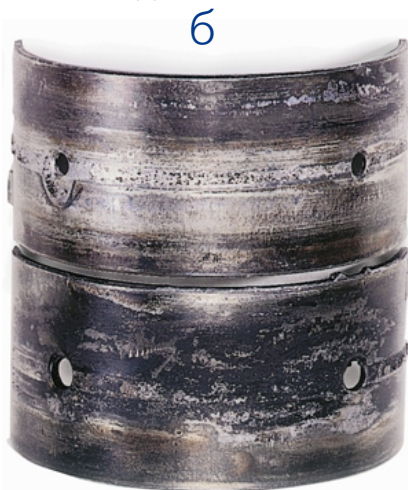
Износ краев вкладышей нередко возникает из-за слишком больших галтелей, выполненных на шейках коленчатого вала при его ремонте. Такой износ возможен как с одной, так и с обеих сторон вкладышей в зависимости от формы галтелей.

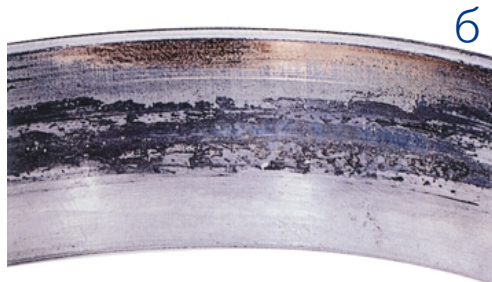
Износ у края вкладышей возможен по двум причинам: шейки вала после ремонта имеют слишком большие галтели (а), перекошены оси вала и постели (б).

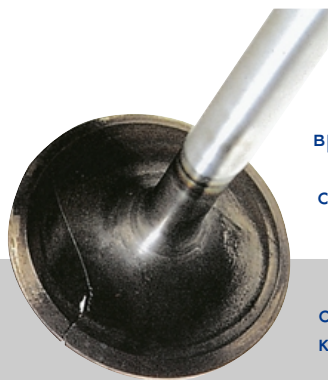
Сочетание ударных нагрузок с длительной работой двигателя на большой частоте вращения — причина образования радиальной трещины со сквозным отверстием в тарелке.

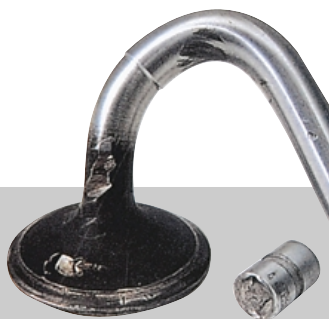
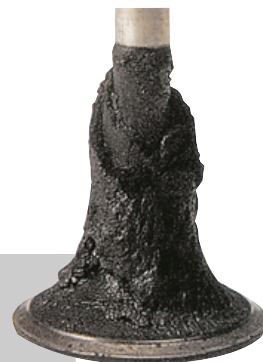
Когда масло легко проникает через зазор между стержнем и направляющей втулкой, тарелка клапана быстро покрывается нагаром.

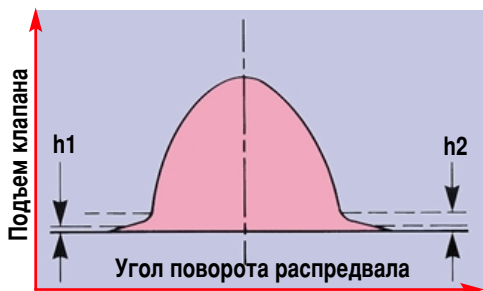
При повышенных зазорах в клапане возникают ударные нагрузки и при открытии, и при закрытии.
 h_1 — не зазор, плавное открытие и закрытие;
 h_2 — большой зазор, ударные нагрузки при открытии и закрытии.

Причин несколько. Самая простая уже упомянута — большой зазор в приводе. Кулачок распредвала из-за этого набегают на толкатель (рычаг или коромысло) не плавно, а с ударом, который тем сильнее, чем больше зазор.

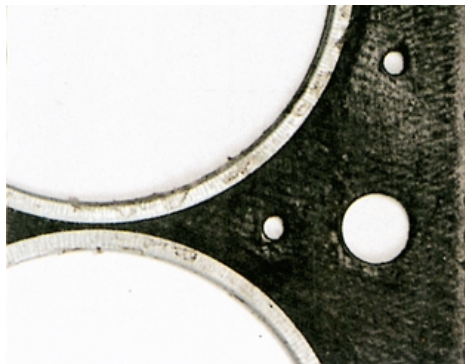
Недостаточное обжатие прокладки почти не изменяет ее внешнего вида по сравнению с новой прокладкой.

То, что прокладка не была обжата должным образом, легко обнаружить при ее осмотре. Часто на ней вообще практически нет следов обжатия, а толщина осталась такой же, как у новой прокладки. В подобных случаях течь появляется в первые же часы работы двигателя, что и указы-
