НАДО ЛИ ПРОМЫВАТЬ ДВИГАТЕЛЬ?

АЛЕКСАНДР ХРУЛЕВ

кандидат технических наук

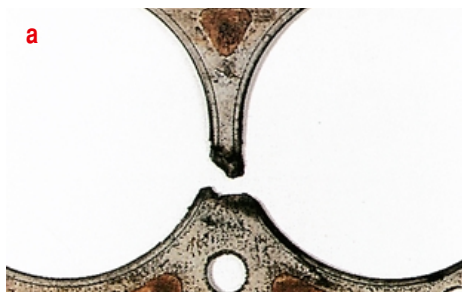
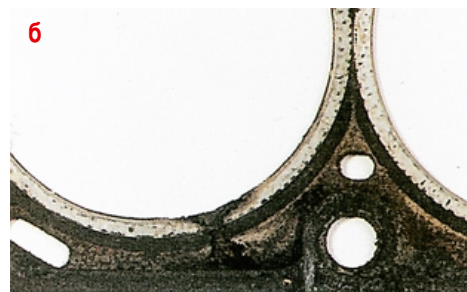
Прогар прокладки из-за нарушения процесса сгорания: а) по перемычке между цилиндрами; б) в рубашку охлаждения (видны следы эрозии окантовки).

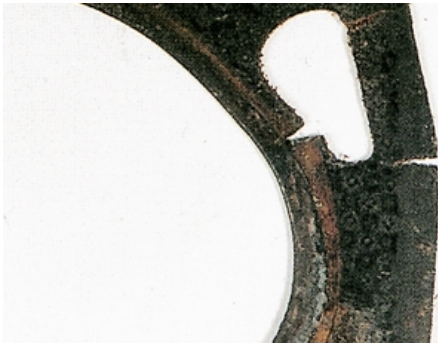
Пренебрежение подтягиванием болтов привело к деформации и выдавливанию материала прокладки.

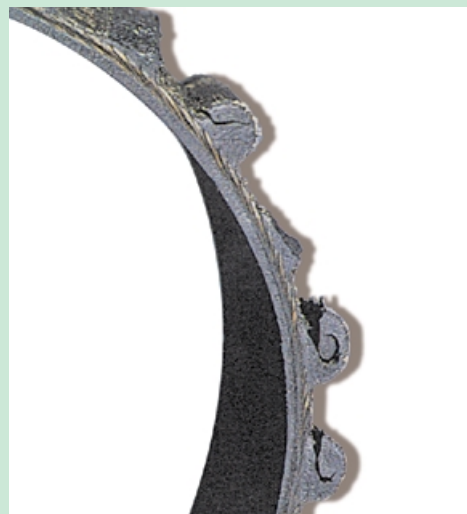
Подрез зубьев у основания часто возникает из-за слабого натяжения ремня или изношенного шкива.

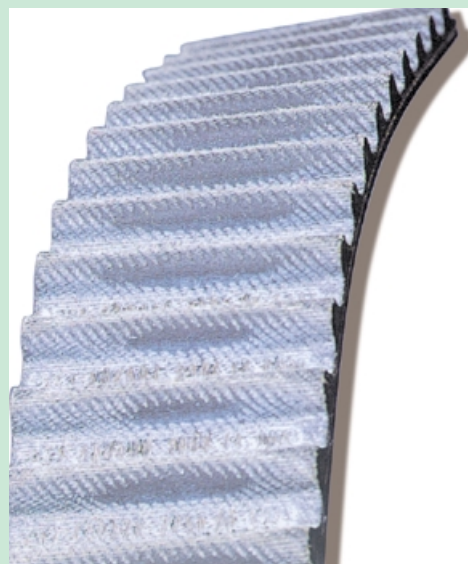
Износ рабочей поверхности зубьев — следствие неправильного натяжения ремня.

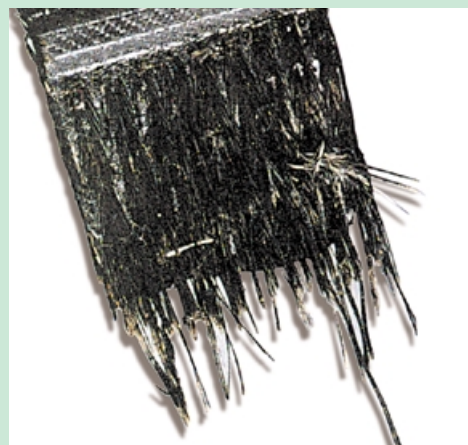
Обрыв из-за потери адгезии (прочности соединения) различных слоев ремня. Обычно возникает из-за длительного воздействия масла или топлива.

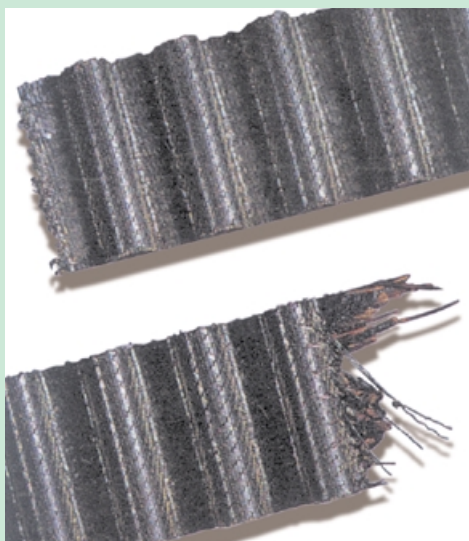
Подобный обрыв ремня, как правило, связан с чрезмерным натяжением или резким перегибом ремня перед установкой.

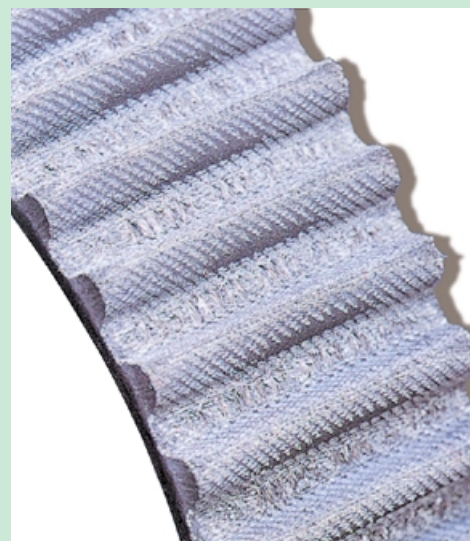
Износ впадин зубьев из-за чрезмерного натяжения или износа шкивов.

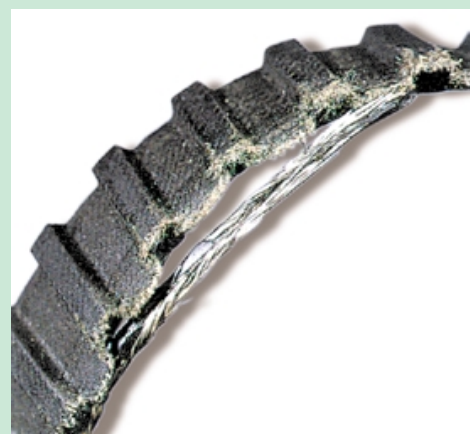
Повреждение краев ремня при работе с деформированными шкивами или кожухом.

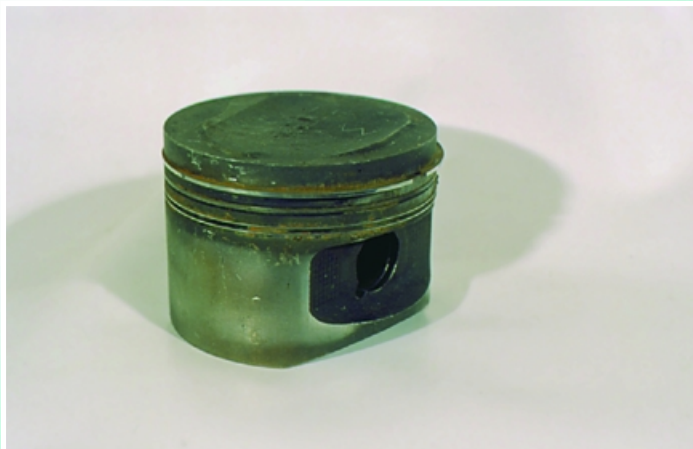
Коррозия после длительной стоянки явилась причиной потери подвижности колец в канавках поршня и поступления большого количества масла в цилиндр

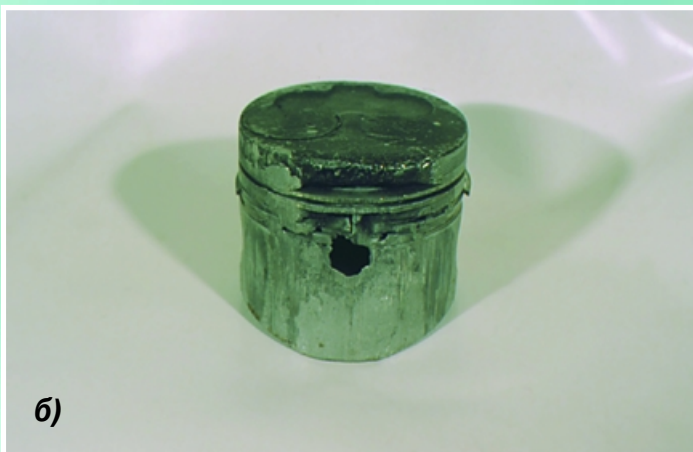
**Прогар поршня после длительной работы изношенного двигателя на максимальных режимах:
а) бензиновый двигатель**

б) дизель

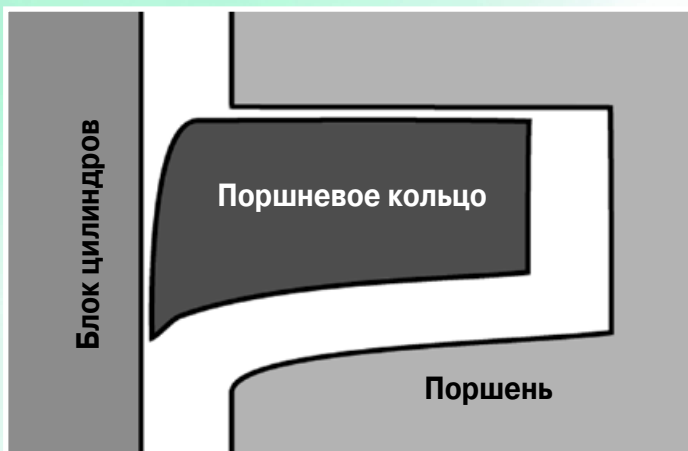
Насосный эффект у изношенных колец при возвратно-поступательном движении поршня — частая причина большого расхода масла и синего дыма выхлопа:

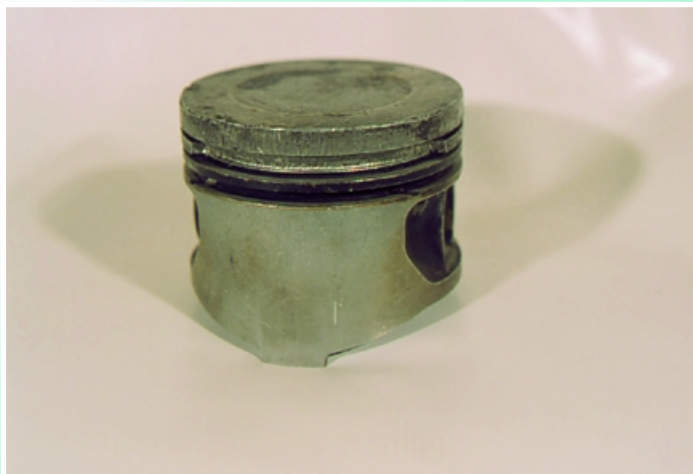
Поломка перемычек поршня — результат работы двигателя с детонацией

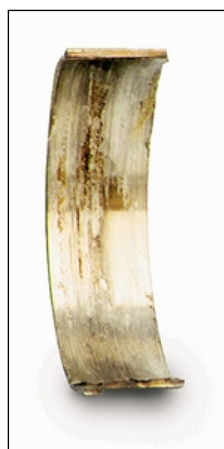
«Убитый» шатунный вкладыш – типичная причина стука под нагрузкой.
