ДВС ДВИГАТЕЛИ ВНУТРЕННЕГО СГОРАНИЯ

Всеукраинский научно-технический журнал

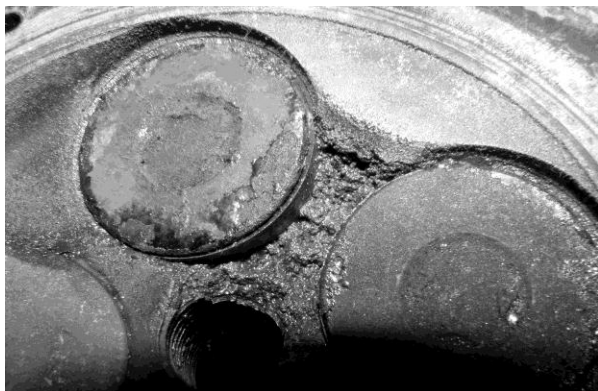
Рис.4. Камера сгорания со следами плавления стенки между седлами выпускных клапанов – номинальный режим работы ДВС (в движении)

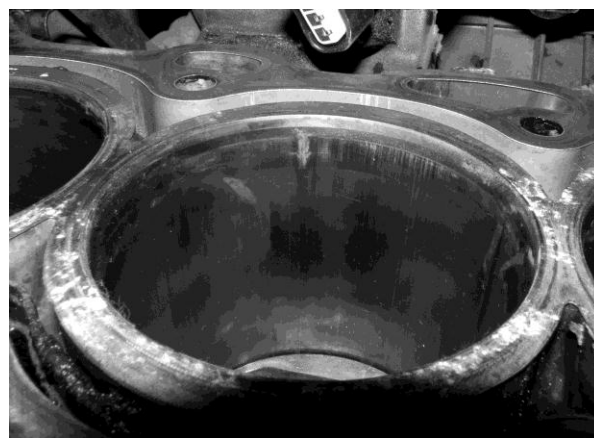
Рис.6. Задир в верхней части цилиндра от перегрева при потере ОЖ (хорошо видны следы прорыва газов на плоскости). Нижняя часть цилиндра повреждений не получила

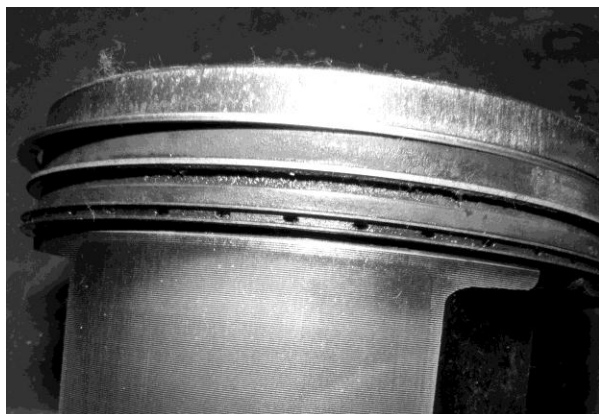
Рис.7. Повреждение огневого пояса поршня при отсутствии заметных повреждений юбки
